RO4615

Tensor da correia dentada:

Peugeot 206 1.0 16V 00/...

Renault Clio/ Kangoo 1.0 16V 00/...

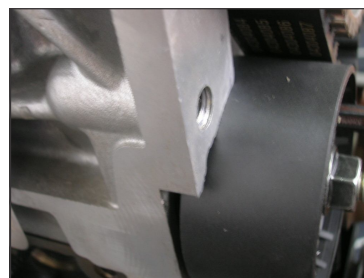
Fig.03

Marcas do contato com a tampa
