RO4615

Tensor da correia dentada:

Peugeot 206 1.0 16V 00/...

Renault Clio/ Kangoo 1.0 16V 00/...

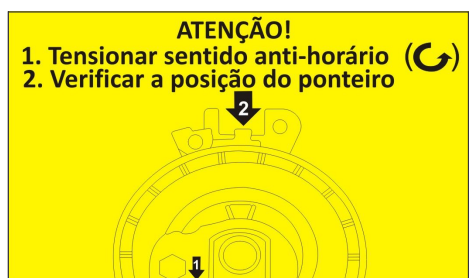
Fig.01

No caso deste motor, o sentido correto de tensionamento da correia sincronizadora é anti-horário. Caso o tensionamento seja feito no sentido horário, a polia entra em contato com o cabeçote (Fig. 02 e 03) e a tampa protetora da correia, bloqueando o movimento da polia. Mesmo no sentido correto (anti-horário), caso haja excesso de tensão, a polia também entra em contato com o cabeçote (Fig. 02 e 03) e a tampa protetora da correia, bloqueando o movimento da polia. A Autho Mix envia junto com o tensor um adesivo (Fig. 01) indicando a correta forma de instalação a fim de evitar tais transtornos.

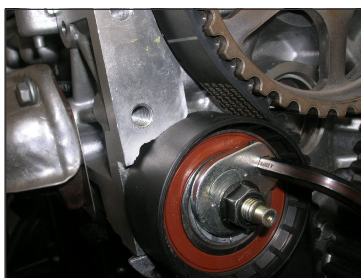
Fig.02

Peças avariadas por contato com o cabeçote

Marca de desgaste por atrito entre a correia e a pista do tensor.

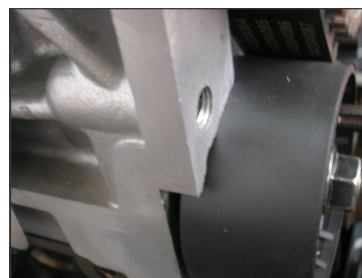
Fig.03

Marca do contato com o cabeçote

Marcas do contato com a tampa
