RO 4150 / RO 4152

Tensor da correia dentada

Gol / Fox 1.0 8V e 1.6 8V motores AT / EA111
Polo 1.6 8V / Kombi 1.4 8V

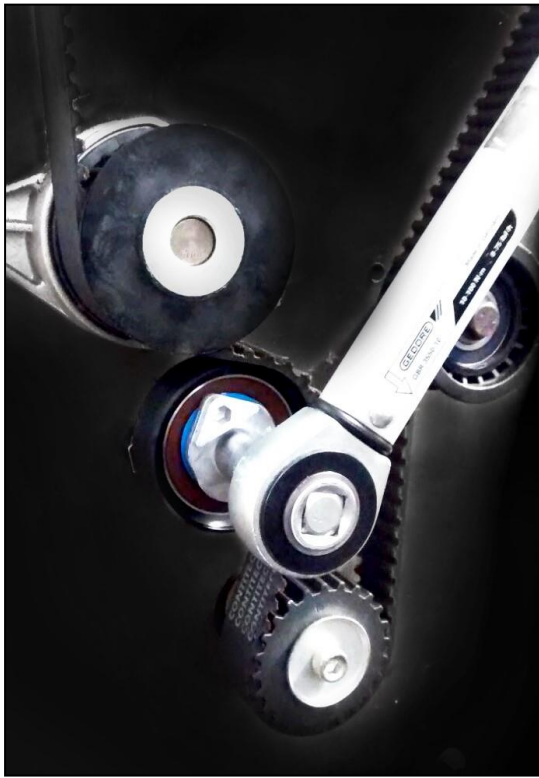
Fig.03

Os tensionadores da linha Volkswagen com motores AT 8V e EA111 utilizam um parafuso de fixação M8. Para o perfeito aperto e fixação do tensionador (Fig. 03), esse parafuso requer um torque máximo de 25 N.m (2,5 kgf.m) Caso esse torque seja muito elevado pode ocorrer danos ao tensionador, tanto no modelo anterior (Fig. 01) como no atual (Fig. 02), fazendo com que seu sistema trave, podendo ocorrer danos ao sistema de sincronismo do motor. No caso do parafuso, se houver excesso de torque, o mesmo pode apresentar rupturas e fadigas que podem levar à sua quebra (Fig. 04).
