## **RO 4150 / RO 4152**

### **Tensor da correia dentada**

**Gol / Fox 1.0 8V e 1.6 8V motores AT / EA111**  
**Polo 1.6 8V / Kombi 1.4 8V**

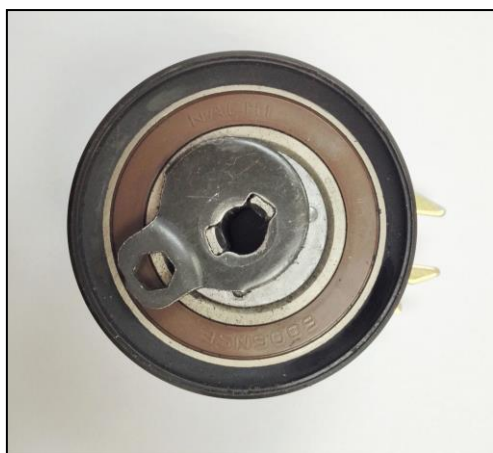
Fig.01

No modelo anterior produzido até o dia 08/02/16 (Fig. 01), a trava de regulagem de tensão é construída em aço. Na aplicação do produto o torque excessivo causa a desmontagem do conjunto e o tensionamento incorreto.

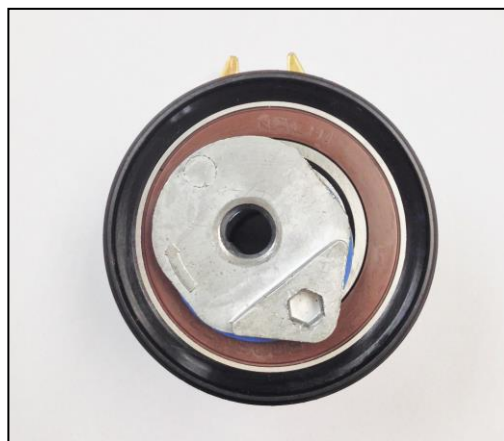
Fig.02

Já no modelo novo produzido a partir do dia 08/02/16 seguindo o projeto original (Fig. 02) a trava de regulagem de tensão é feita em alumínio injetado, facilitando sua instalação porem o torque excessivo causa o travamento do conjunto podendo até chegar a quebra mesmo, não deixando fazer o tensionamento correto do sistema.

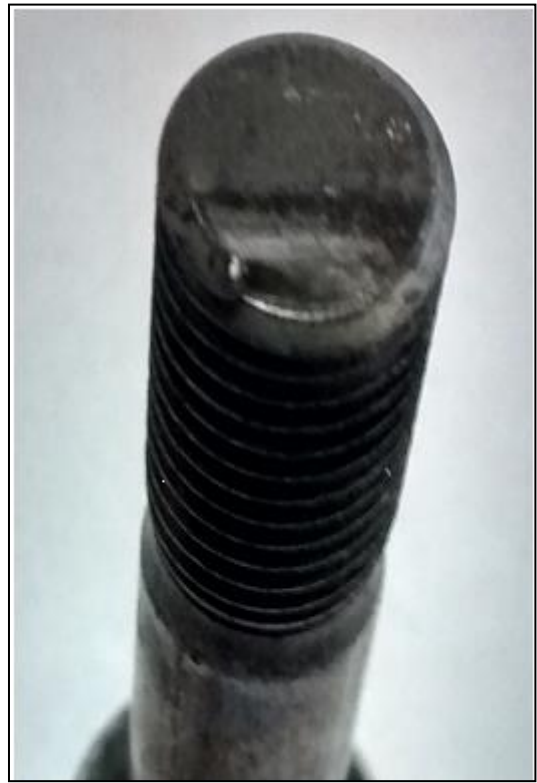
Fig.04

Os tensionadores da linha Volkswagen com motores AT 8V e EA111 utilizam um parafuso de fixação M8. Para o perfeito aperto e fixação do tensionador (Fig. 03), esse parafuso requer um torque máximo de 25 N.m (2,5 kgf.m) Caso esse torque seja muito elevado pode ocorrer danos ao tensionador, tanto no modelo anterior (Fig. 01) como no atual (Fig. 02), fazendo com que seu sistema trave, podendo ocorrer danos ao sistema de sincronismo do motor. No caso do parafuso, se houver excesso de torque, o mesmo pode apresentar rupturas e fadigas que podem levar à sua quebra (Fig. 04).
