RO4460

Tensor da correia dentada com mola Aplicado no Motor FIAT Fire EVO 1.0/1.4 8V

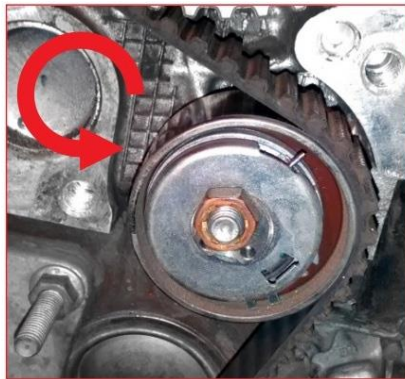
Fig. 01

O tensionador da correia dentada com mola dos motores Fire tem posição correta de montagem (Fig. 01). Caso o tensionador seja montado de forma incorreta (Fig. 02), a porca não vai assentar corretamente no tensionador e não será possível realizar seu tensionamento. Além disso, o tensionamento deve ser feito no sentido anti-horário, caso contrário, o tensionador pode entrar em contato com parte fixa do cabeçote, bloqueando seu movimento (Fig. 03) e causando danos à correia e possível perda de sincronismo.
