## INFORMATIVO TÉCNICO

**PRODUTO:** RO4150 e RO4152

**APLICAÇÃO:** Gol / Fox 1.0 / 1.6 8V motores AT / EA111, Polo 1.6 8V, Kombi 1.4 8V

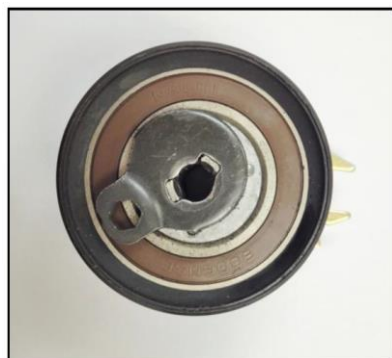
Fig. 01

No modelo anterior produzido até o dia 08/02/16 (Fig. 01), a trava de regulagem de tensão é construída em aço. Na aplicação do produto o torque excessivo causa a desmontagem do conjunto e o tensionamento incorreto. Já no modelo novo produzido a partir do dia 08/02/16 seguindo o projeto original (Fig. 02) a trava de regulagem de tensão é feita em alumínio injetado, facilitando sua instalação porem o torque excessivo causa o travamento do conjunto podendo até chegar a quebra mesmo, não deixando fazer o tensionamento correto do sistema.

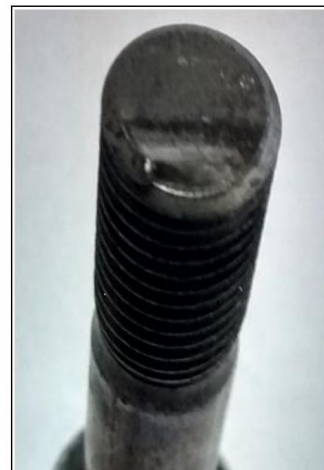
Fig. 03

Os tensionadores da linha Volkswagen com motores AT 8V e EA111 utilizam um parafuso de fixação M8. Para o perfeito aperto e fixação do tensionador (Fig. 03), esse parafuso requer um **torque máximo de 25 N.m** (2,5 kgf.m) Caso esse torque seja muito elevado pode ocorrer danos ao tensionador, tanto no modelo anterior (Fig. 01) como no atual (Fig. 02), fazendo com que seu sistema trave, podendo ocorrer danos ao sistema de sincronismo do motor. No caso do parafuso, se houver excesso de torque, o mesmo pode apresentar rupturas e fadigas que podem levar à sua quebra (Fig. 04).

Os critérios de aplicação devem ser seguidos conforme as instruções catalogadas para o melhor funcionamento de nosso produto.
