INFORMATIVO TÉCNICO

PRODUTO: RO4460

APLICAÇÃO: Fiat – Motor Fire EVO 1.0/1.4 8V

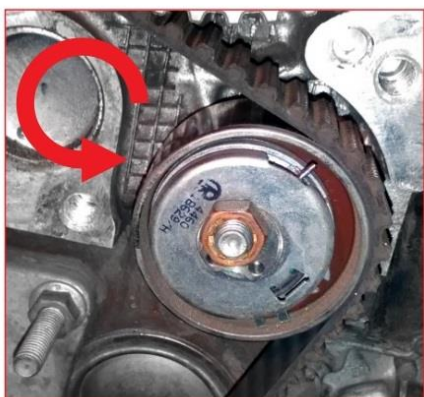
Fig. 01

O tensionador da correia dentada com mola dos motores Fire tem posição correta de montagem (Fig. 01). Caso o tensionador seja montado de forma incorreta (Fig. 02), a porca não vai assentar corretamente no tensionador e não será possível realizar seu tensionamento.

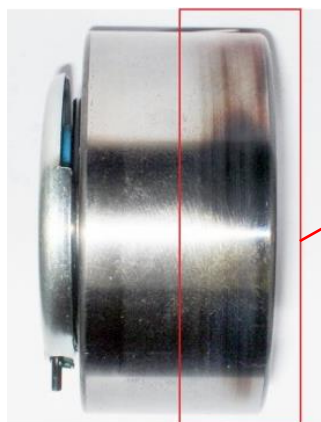
Fig. 03

Além disso, o tensionamento deve ser feito no sentido anti-horário, caso contrário, o tensionador pode entrar em contato com parte fixa do cabeçote, bloqueando seu movimento (Fig. 03) e causando danos à correia e possível perda de sincronismo.

Marcas de contato entre a correia e o tensionador com seu movimento bloqueado.
