## INFORMATIVO TÉCNICO

**PRODUTO:** RO4800

**APLICAÇÃO:** GM S10/Blazer – Ford: F1000 – Mercedes: Sprinter

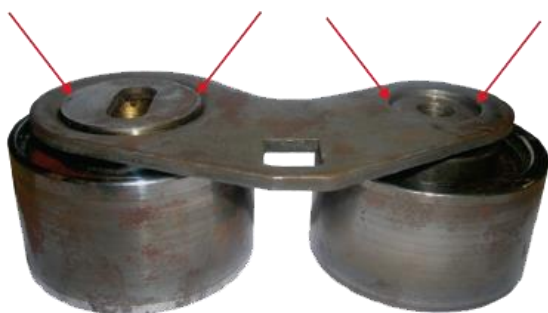
Fig. 01

O excesso de torque no tensionamento ocasiona um empenamento na base do tensor (Fig.1), gerando desalinhamento no sistema de transmissão.

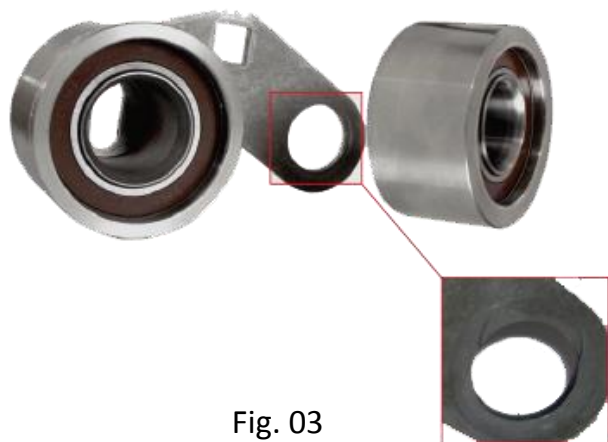
Fig. 03

A força correta de tensionamento especificada pela montadora é de **10 Nm ou 1Kgf.m.** (Fig.2). O assentamento irregular da polia com a base do tensor (Fig.3) também pode gerar desalinhamento no sistema de transmissão, além de fazer com que a polia entre em contato com a tampa protetora da correia.
