PRODUTO: RO4800

APLICAÇÃO: GM S10/Blazer – Ford: F1000 – Mercedes: Sprinter

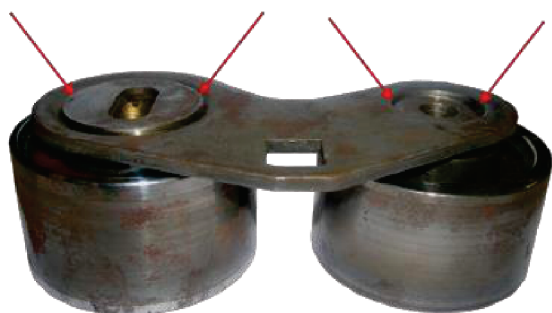
Fig.01

O excesso de torque no tensionamento ocasiona um empenamento na base do tensor (Fig.1), gerando desalinhamento no sistema de transmissão.

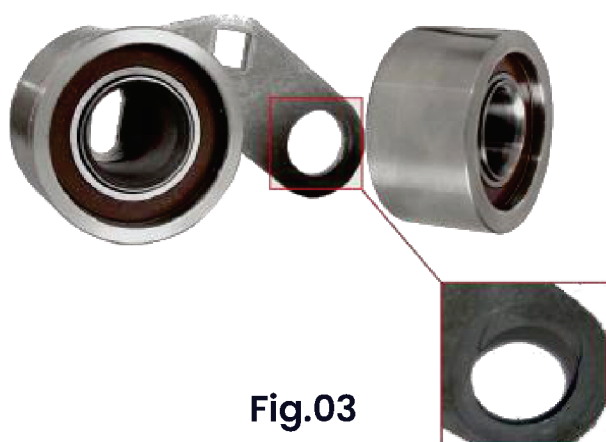
Fig.03

A força correta de tensionamento especificada pela montadora é de **10 Nm ou 1Kgf.m.** (Fig.2). O assentamento irregular da polia com a base do tensor (Fig.3) também pode gerar desalinhamento no sistema de transmissão, além de fazer com que a polia entre em contato com a tampa protetora da correia.
